夏季、天井仕上げ材が結露してかびが発生した

ステンレス鋼鋼管溶接部から漏水した

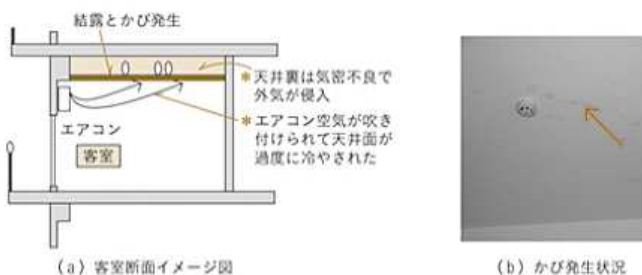
竣工直後の外廊下方式リゾート型のホテルで、約27%の客室の天井材（軽鉄下地+石膏ボードt=12.5ビニルクロス貼り）にかびが発生した（図1）。天井材表面が結露してかびが発生し、室内側表面に拡大したことが判明したので、かびた天井材を更新し、かつ対策として天井裏換気口を設けた。

しかし、翌年も、異常な高温多湿の気候も相まって、約75%の客室で同様の現象が発生した。2年続けてのクレームとなったので、根本的な対策が不可欠との認識で対応した。

図1 天井材に発生したかび

A案は改善のコスト面で困難さがあることから、C案の改良型(吸込み口を寝室などへ移動)に関して、気流シミュレーションを実施し、効果が十分確認できたので、この案で改善を実施した。その後10年間結露によるかびは発生していない。

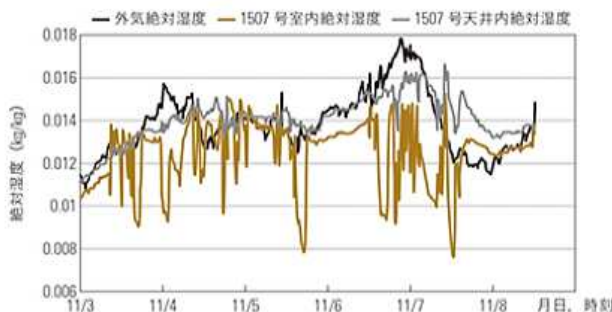
- 使用勝手**：一般に、高温多湿地域に立地するホテルは、窓を開放すると、冷房が切れる仕組みが定着しているが、当該ホテルは「窓を開けても冷房できる」ことを売りにしており、インターロックなどの制御をしていなかった。また、リネン取替え時も同様であった。
- 建築的なすき間風**：デッキプレート床板とALC壁板との納まりですき間があり、高温多湿の外気が天井裏に侵入している。外気温度が27～28℃の11月上旬にあって、図2からもわかるように、外気と天井内の絶対湿度に相関があり、外廊下のすき間から天井裏に外気が侵入していることがうかがえる。

図2 1507号室の外気と天井内絶対湿度の関係

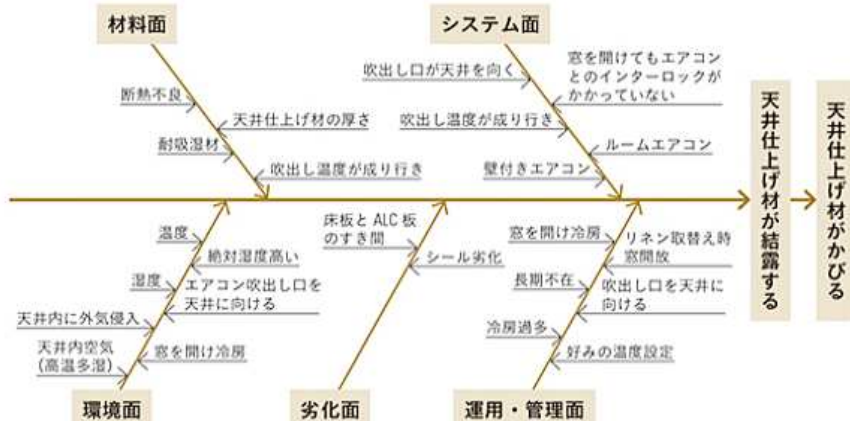
- 結露に至る過程**：夏季のシーズン、建築的なすき間より、客室天井裏に高温多湿の湿った空気が侵入している環境で、エアコンの冷風が直接体に当たることを避けるため、お客様などがフラップを天井面に向け冷房をすることにより、天井材が冷え、天井材の裏面が露点温度以下となり結露する。天井裏換気口を設けた当初の対策案は効果なく、逆に助長させるおそれもある。天井仕上げ材が結露する特性要因図を図3に示す。

図3 天井仕上げ材が結露する特性要因図

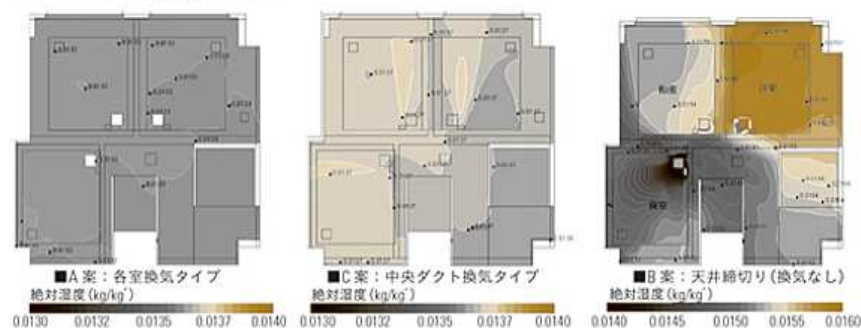
天井内湿度に関して、A案が最も低湿度となった。C案は、OA取込み空気の影響を受ける踏込み部の空気を天井裏に取り込んでいるため、A案より高湿度となった。B案は、天井換気をしていないため3案の中では最も高湿度となった。

図5 天井裏の絶対湿度の解析結果

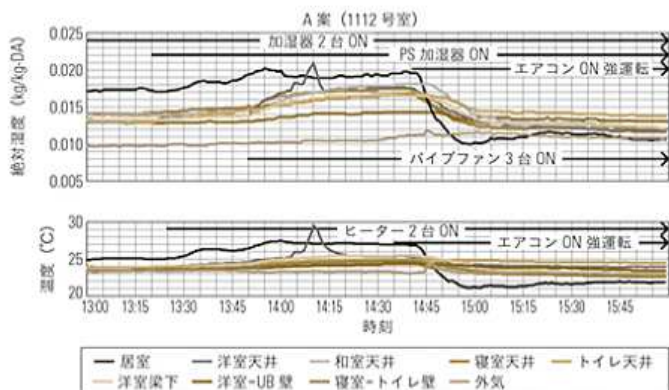
天井裏の絶対湿度は、A案の場合 0.013 kg/kg (0.017 kg/kg が▼0.004 kg/kg)、B案の場合 0.014 kg/kg (0.015 kg/kg が▼0.001 kg/kg)、C案の場合 0.009 kg/kg (0.016 kg/kg が▼0.007 kg/kg) となった。A案およびC案では、天井裏の換気ファンの稼働により、室内の絶対湿度よりも若干高め (0.002~0.003 kg/kg) ではあるが十分に除湿されていた。天井裏を密閉したB案は、室内の湿度上昇の影響は受けにくい、冷房による除湿もされにくく、かつ天井裏の気流がないため、表面熱伝達率が小さくなるため、天井裏に多湿空気が侵入した場合はより結露の発生が懸念される。

図6 A案の温湿度計測結果

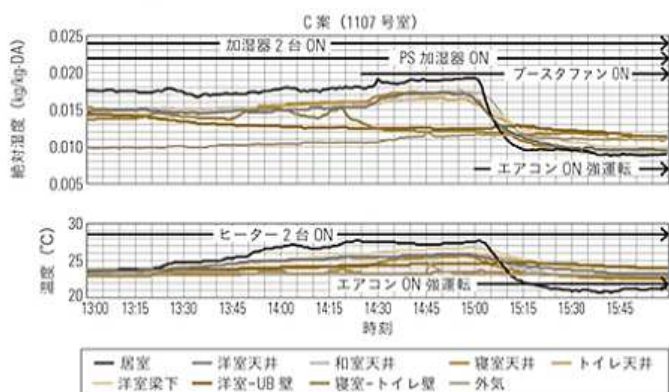
図7 C案の温湿度計測結果

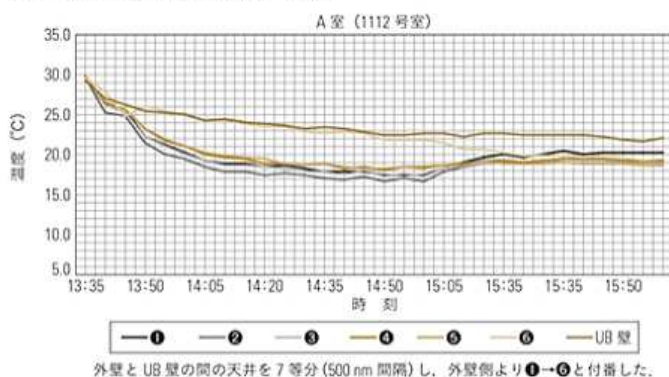
図8 エアコンによる天井面温度の低下状況

エアコンの吹出し温度がそれぞれ異なるため単純には比較できないが、代表的な天井面温度として、A案18℃前後(吹出し7℃前後)であった(図8)。

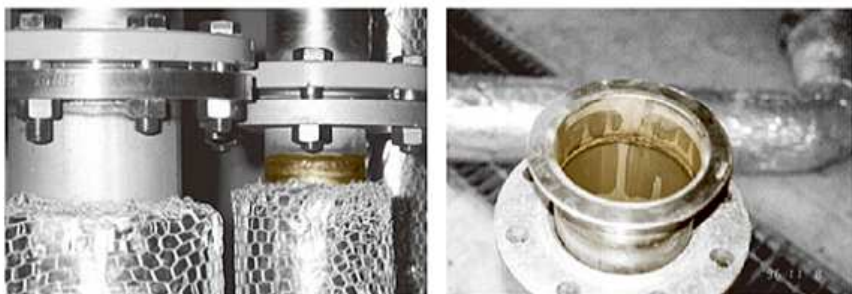
中央式循環給湯配管システムにステンレス鋼管 (SUS304) を使用したところ、竣工後約1年で漏水トラブルが発生した。漏水は溶接部の近傍で確認された。給湯温度は60℃で、補給水には水道水を使用していた。腐食孔は管継手側部のみを確認されており、直管部にはなかった (図1)。

図1 給湯用ステンレス鋼管 (SUS304) の腐食事例

a. 配管内面の腐食状況
b. 洗浄後写真 a の点線部を拡大 (直径 1mm 以下の腐食孔が点在)
c. 腐食孔近傍の配管断面 (材料内部で激しく腐食)

ステンレス鋼の耐食性を十分に発揮させるためには、溶接加工は安定した電流が確保でき、バックシールについても十分な管理ができる**工場内で行うことが基本中の基本**である。ステンレス鋼は「さびない」のではなく、「さびにくい」材料であることを考慮し、品質管理を徹底しなければならない。

- 適切な電流値、溶接速度の下で溶接を行う。
- 低炭素ステンレス鋼鋼管の使用 (SUS 304L など)

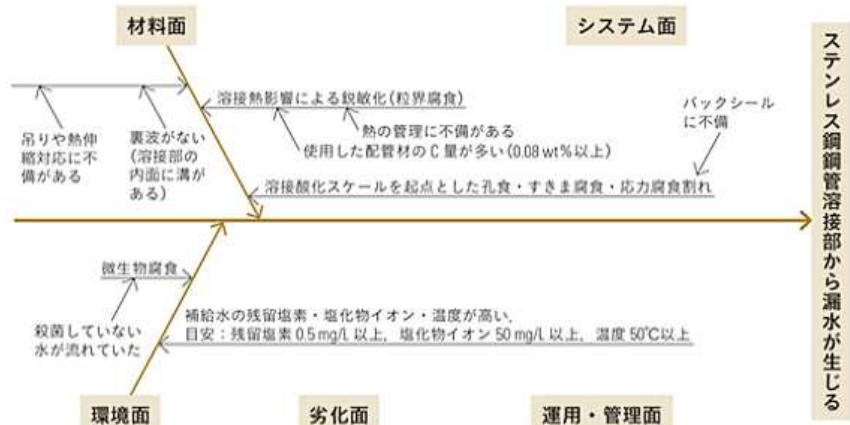
図2 ステンレス鋼管の溶接部より漏水が生じるときの特性要因図

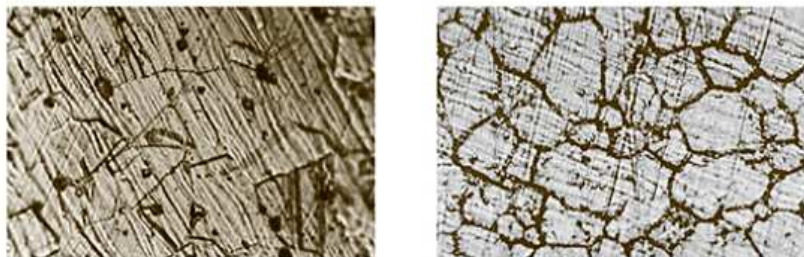
溶接部近傍の管継手側に溶接熱影響による鋭敏化が生じていることを示す溝状組織が観察された (図3 (b))。このことから、上述のトラブルは、肉厚の厚い溶接部管継手側で溶接熱影響による鋭敏化が生じ、その部分が選択的に腐食して貫通・漏水に至ったものと推察した。管継手側だけが鋭敏化していた理由については、未だ明確になっていない。

図3 10%しゅう酸エッチング (JIS G 0571) による SUS304 の組織観察結果 (光学顕微鏡 100 倍で観察)

(a) 通常の組織 (段状組織)

(b) 鋭敏化している組織 (溝状組織)
