夏季、天井仕上げ材が結露してかびが発生した

ステンレス鋼鋼管溶接部から漏水した

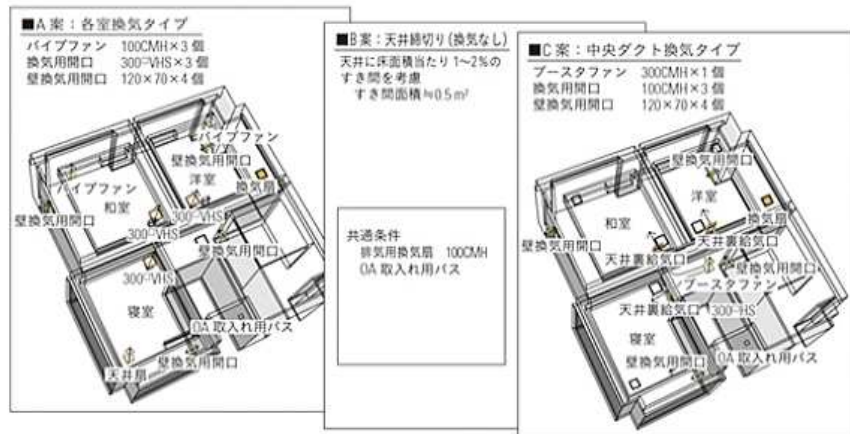
図4 気流シミュレーションの条件設定

室内と天井裏を循環換気させるファンの設置状況を変えて、上記の3案を解析する（図4）。
解析対象：客室および天井裏、解析ソフト：STREAM for Windows V5

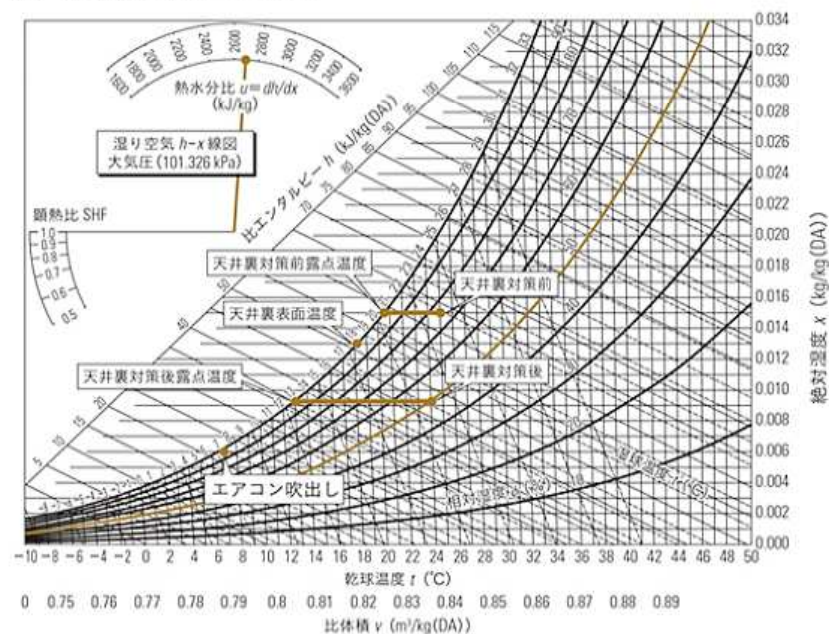
図9 計測結果の空気線図へのプロット例

図6、図7に温湿度計測の結果を示す。空気線図上（図9）にプロットするとよりわかりやすくなる。

天井裏の絶対湿度は、A案の場合 0.013 kg/kg (0.017 kg/kg が▼0.004 kg/kg)、B案の場合 0.014 kg/kg (0.015 kg/kg が▼0.001 kg/kg)、C案の場合 0.009 kg/kg (0.016 kg/kg が▼0.007 kg/kg) となった。A案およびC案では、天井裏の換気ファンの稼働により、室内の絶対湿度よりも若干高め (0.002~0.003 kg/kg) ではあるが十分に除湿されていた。天井裏を密閉したB案は、室内の湿度上昇の影響は受けにくい、冷房による除湿もされにくく、かつ天井裏の気流がないため、表面熱伝達率が小さくなるため、天井裏に多湿空気が侵入した場合はより結露の発生が懸念される。

A案は改善のコスト面で困難さがあることから、C案の改良型(吸込み口を寝室などへ移動)に関して、気流シミュレーションを実施し、効果が十分確認できたので、この案で改善を実施した。その後10年間結露によるかびは発生していない。

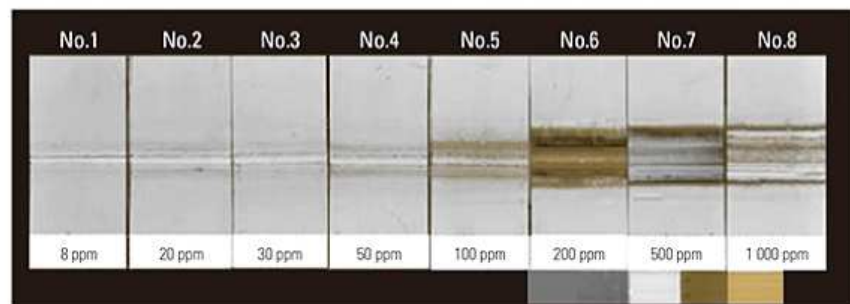
図4 ステンレス鋼鋼管 (100Su) の溶接部内面観察結果。シールドガス中の酸素濃度と酸化スケールの関係

- シールドガスの流量：8～20 L/min
- シールドガスの濃度：濃度むらができないように管理する。
- 管内酸素濃度：50 ppm 以下 (図4の溶接 (TIG 溶接) 時の管内酸素濃度とテンパーカラーの関係を参照)
- シールドガスを開放するタイミング：配管が冷却した後で開放。200℃ 以下が目安。

1. バックシールの管理

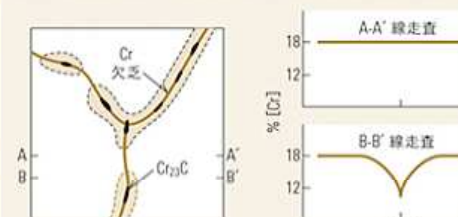
図5 鋭敏化によって結晶粒界に Cr 欠乏層が形成されたときの模式図

溶接時の入熱条件の影響でステンレス鋼の素地に固溶しているクロムの一部が、同じく固溶している炭素と結合してクロム炭化物を生成する場合がある。このクロム炭化物は、結晶粒界に沿って形成されるので、その近傍のクロム含有率が低下し、結晶粒界近傍にクロム欠乏層が形成される (図5、図6)。この結果、結晶粒界近傍にステンレス鋼の耐食性の所以である不働態皮膜 (クロム酸化物の皮膜) が形成されなくなり、その部分が選択的に劣化しやすくなる。この現象を鋭敏化と呼ぶ。
